# Vedligeholdelsesplan EF Marstalsgade 28-32

Februar 2020

Udført af:  
Anders Schrøder  
Tlf.: 20 75 29 20 Mail: [asc@gaihede.dk](mailto:asc@gaihede.dk)

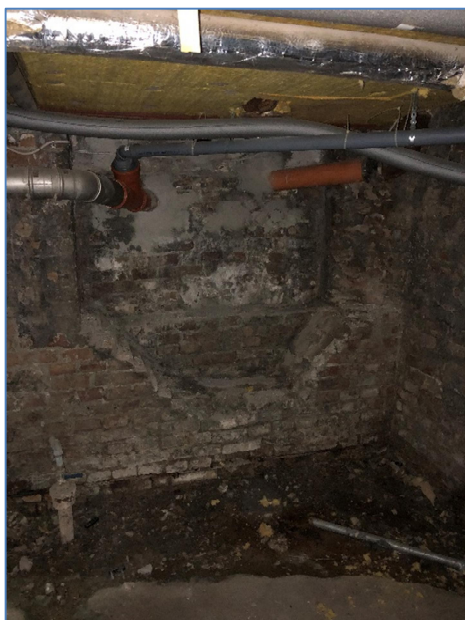
Foto 3: Kældervæg med gennembrydning

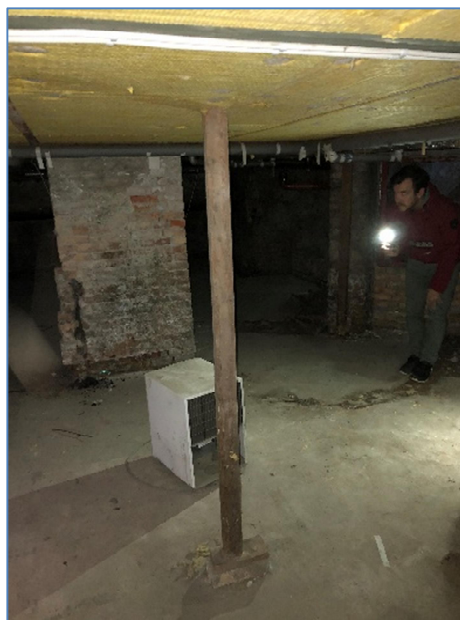
Foto 4: Bærende regel, samt skorsten

Bærende lægte anbefales udbedret til en permanent løsning

| Renoveringsomkostninger | Årstal/beløb i 1000 kr. ekskl. moms (2020-priser) | | | | | | | | | |
|---|---|---|---|---|---|---|---|---|---|---|
| Forundersøgelse af bærende regel | | 15 | | | | | | | | |

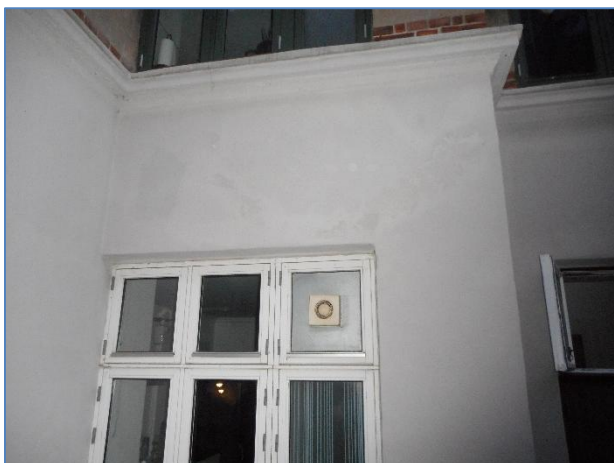
Foto 5: Revnet gesimsbånd

Facaden er præget af vind og vejrlig, og fremtræder nedslidt i de fremspringende facadedele. Der vurderes ud fra sålbænkenes tilstand, at der er mindre revner i enkelte af gesimsbåndene. Disse gesimsbånd bør snarest renoveres før opfugtning af mur forværres, og heraf følgende skader på murværk udvikler sig.

Det anbefales at facaden samt facadeudsmykninger repareres partielt.

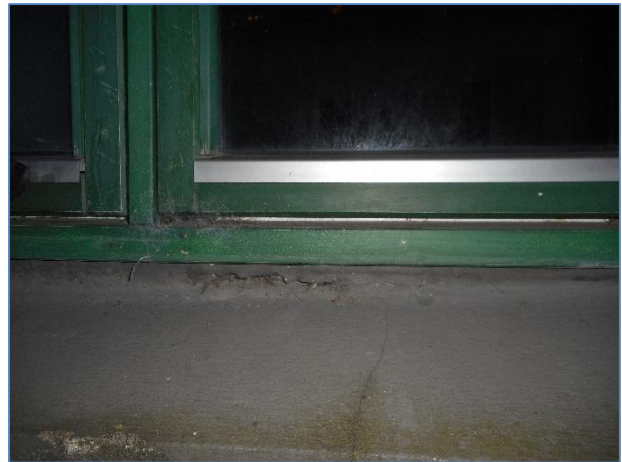
Foto 2: Vindues fuge, samt sælbænk revne

Ejendommen har i stueetage mod gade betonsålbænke. Der ses mindre revner i enkelte af sålbænkene. Disse bør snarest renoveres før opfugtning af mur forværres, og heraf følgende skader på murværk udvikler sig.

| Renoveringsomkostninger | Årstal/beløb i 1000 kr. ekskl. moms (2020-priser) | | | | | | | | | |
|---|---|---|---|---|---|---|---|---|---|---|
| Rep af sålbænke og gesimsbånd samtidig med facade rep mod gård og gade | | 250 | | | | | | | | |

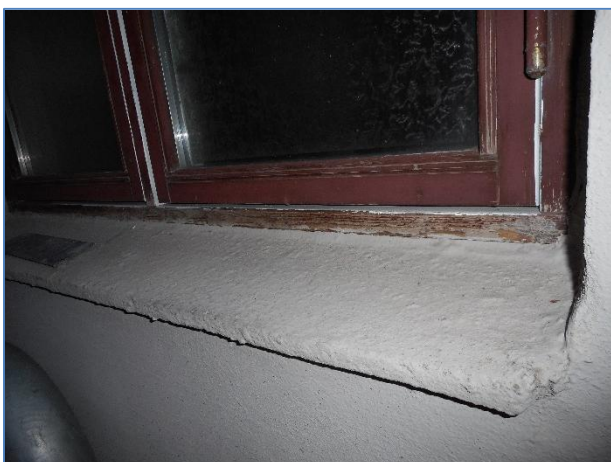
Foto 5: Vindue mod gade med rå bundkarm

- Udskiftning af evt. defekte vinduesglas
- Gennemgang og udbedring af utætte tætningslister
- Gennemgang og justering af vinduesbeslag
- Gennemgang af glaslister og bundlister
- Snedkergennemgang af vinduer og døre med rådskeader i træværk
- Evt. udskiftning af enkelte vinduer, som ikke kan repareres
- Malervedligehold af alle vinduer
- Gennemgang og udskiftning af beskadigede udvendige elastiske fuger

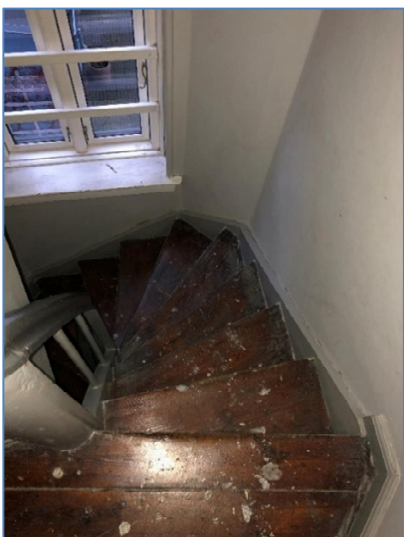
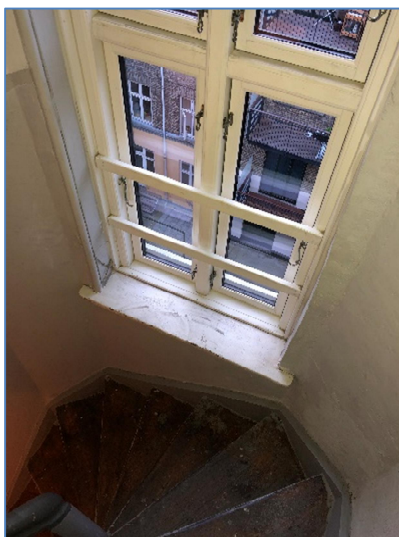
Foto 3: Trappeløb på bagtrappe

Foto 4: Trappeløb på bagtrappe

Hovedtrapperne er de oprindelige, og er ikke løbende vedligeholdte, med afskallet maling, manglende fernis mv. Det foreslås, at vægge og lofter, samt træværk i køkkentrapperum pudses efter og malerbehandles.

Trappeløb renoveres ved, at trappetrin genoprettes og slibes ned og lakeres.

Manglende balustre reetableres.

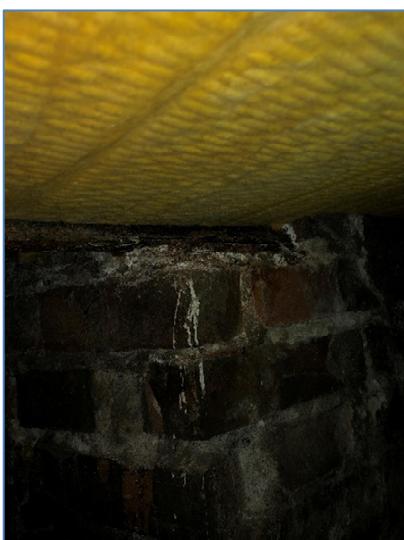
Foto 5: Korrigeret bærejern

Eksisterende bærejern er præget af rustdannelse på krop og flanger. Rusten er endnu ikke begyndt at nedbryde profilet så det vil betegnes som udskiftningsklart. Levetiden kan forlænges ved at behandle profilerne med rustbeskyttelse.

Det anbefales ejendommen at få rustbeskyttet bærejernene i etageadskillelsen, for at bremse den fortsatte korrosion.

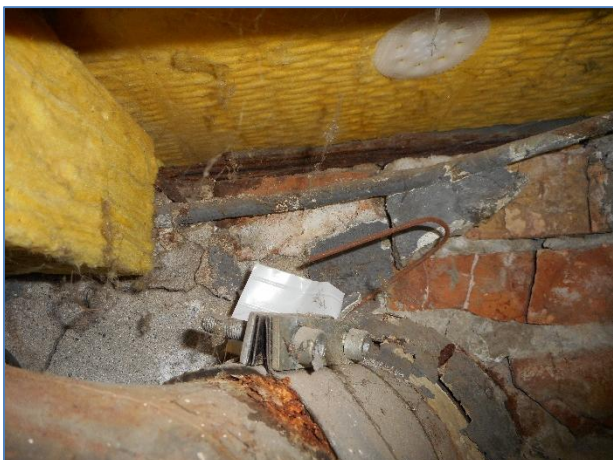
Foto 1: Afløbssamling i kælder med korrosion

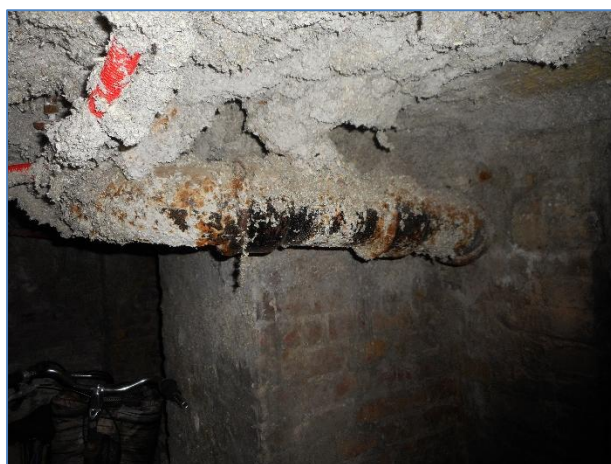
Foto 6: Korrigeret faldstamme i kælder

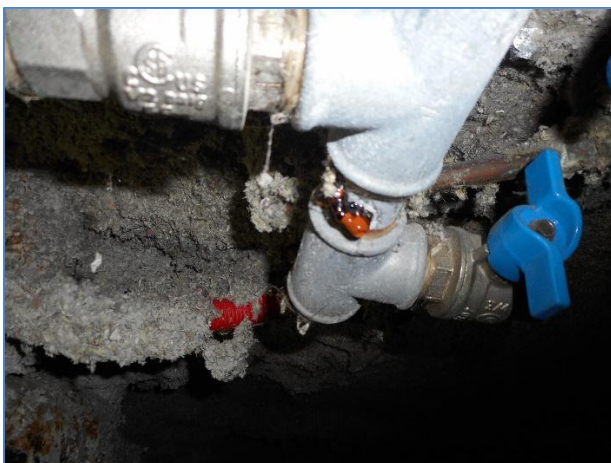
Foto 5: Rørtæring

Der er udført partielle udskiftninger med forskellige materialer herunder kobber og rustfri stålør. Store dele af installationen er skjult i rørkasser, skabe mv., der giver øget risiko for at utætheder ikke opdages i tide. Der kan i kælder ses tæring på hovedledning, og det kan konstateres, at der er blandet kobberør i installationen, hvilket kan forringe levetiden væsentligt.
