# Vedligeholdelsesplan EF Marstalsgade 28-32

Februar 2020

Udført af:  
Anders Schrøder  
Tlf.: 20 75 29 20 Mail: [asc@gaihede.dk](mailto:asc@gaihede.dk)

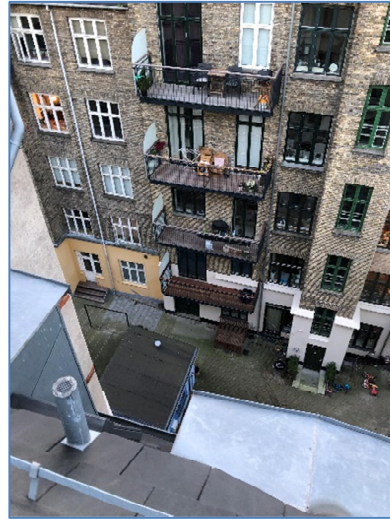
Foto 2: Udluftninger

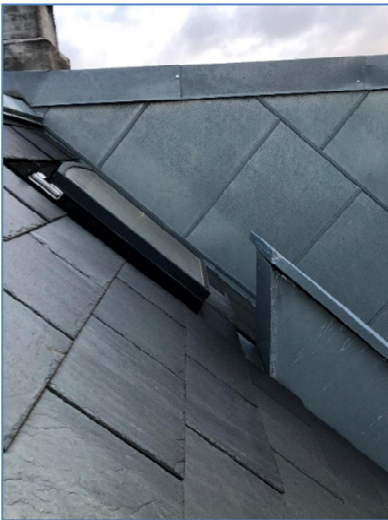
Foto 3: Kvist samt tagvindue, set fra tagvindue

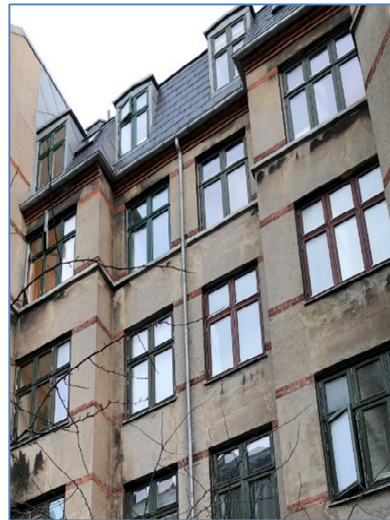
Foto 4: Tag set fra vindue

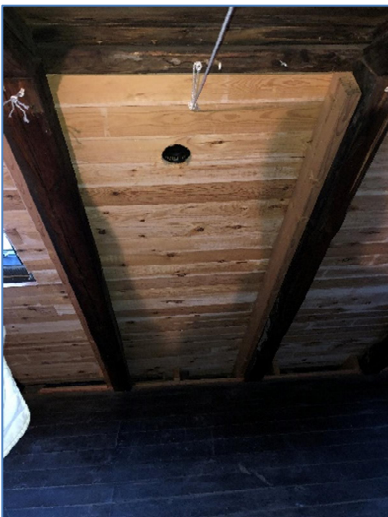
Foto 5: Tag – indvendigt, fast underlag m. naturlig ventilation

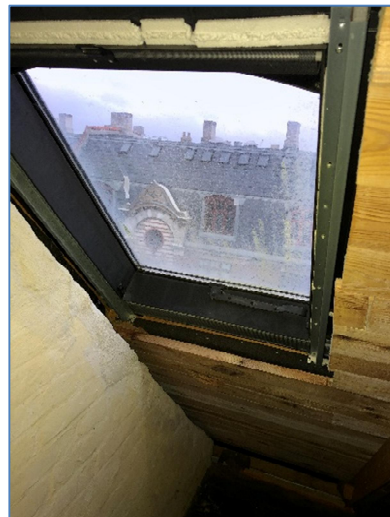
Foto 6: Indvendigt tagvindue

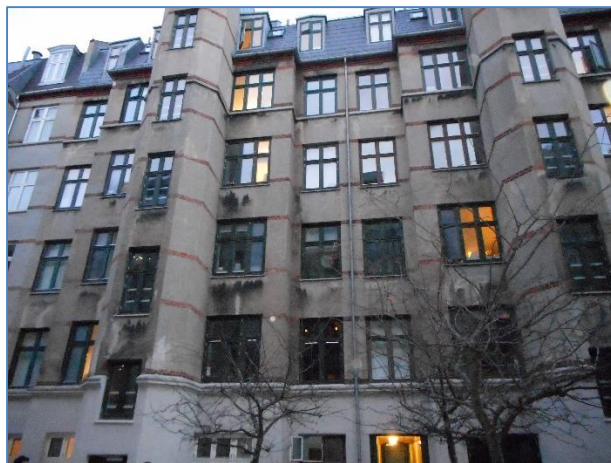
Foto 2: Facade mod gård

Der er revner i muren mod gården, samt fugt/våde plamager ved nedløbsrørerne. (Se rensning af tagrende, under pkt. 01)

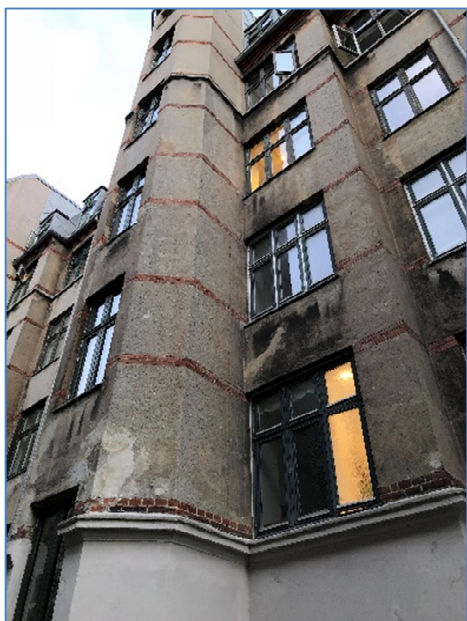
Foto 3: Facade mod gård

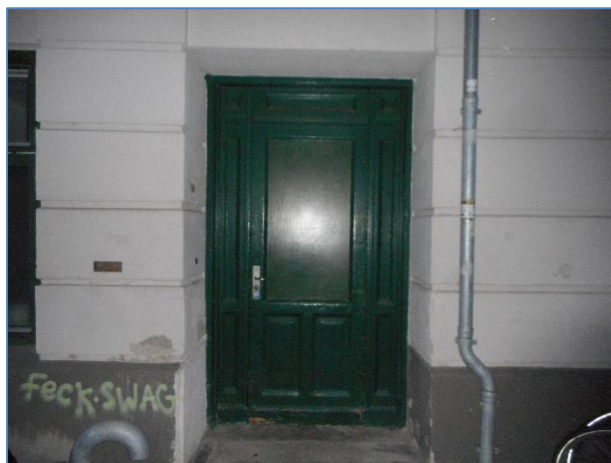
Foto 6: Sokkel mod gade, samt kælder ventilation

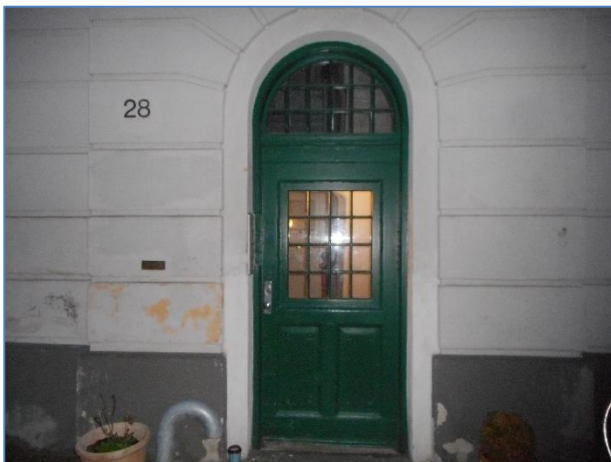
Foto 3: Hovedindgangsdør

Indgangspartiet fremstår velvedligeholdt og i god stand. Som en del af det løbende vedligehold bør der overvåges for skader og evt. hærværk, og foretages pletreparationer f.eks. i forbindelse med en årlig gennemgang

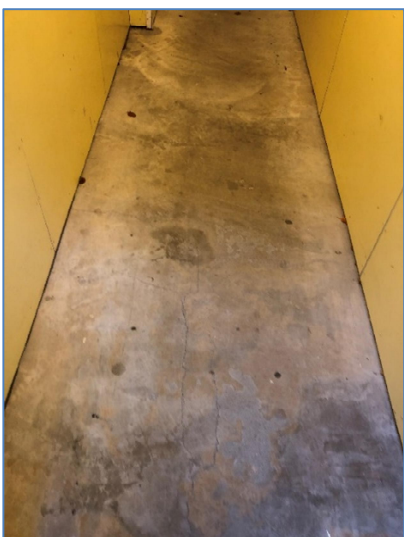
Foto 3: Gulv i gennemgang

| Renoveringsomkostninger | Årstal/beløb i 1000 kr. ekskl. moms (2020-priser) | | | | | | | | | |
|---|---|---|---|---|---|---|---|---|---|---|
| Udbedring af revnet belægning i port gennemgang | | | | | | | | | 150 | |

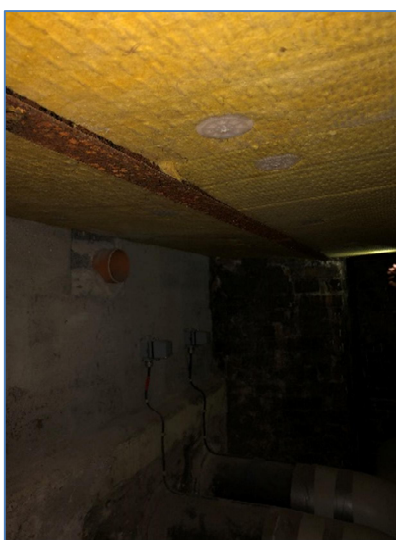
Foto 6: Loft i Etageadskillelser

Eksisterende bærejern er præget af rustdannelse på krop og flanger. Rusten er endnu ikke begyndt at nedbryde profilet så det vil betegnes som udskiftningsklart. Levetiden kan forlænges ved at behandle profilerne med rustbeskyttelse.

Det anbefales ejendommen at få rustbeskyttet bærejernene i etageadskillelsen, for at bremse den fortsatte korrosion.

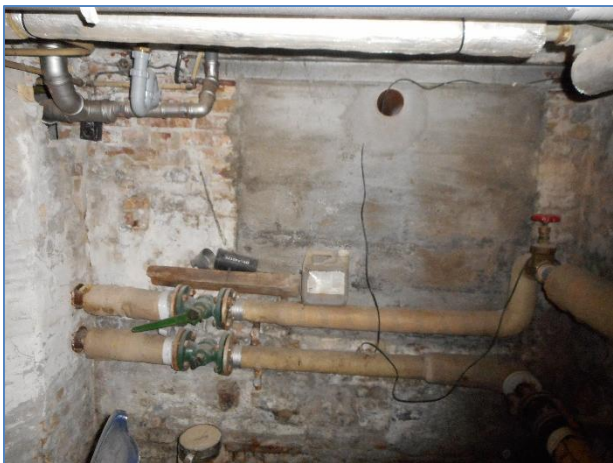
Foto 5: Reguleringsventiler i kælder

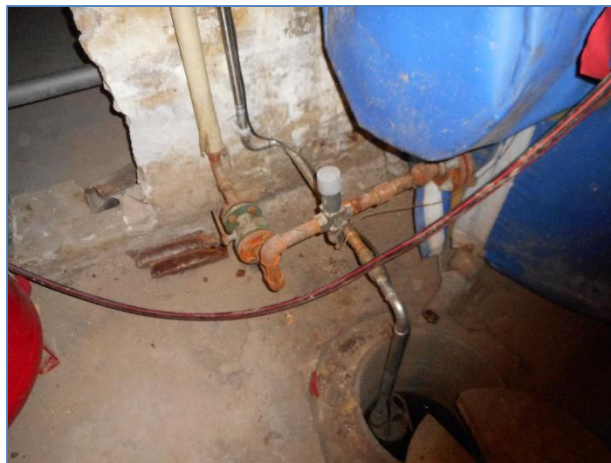
Foto 6: Dykpumpe i varmecentral

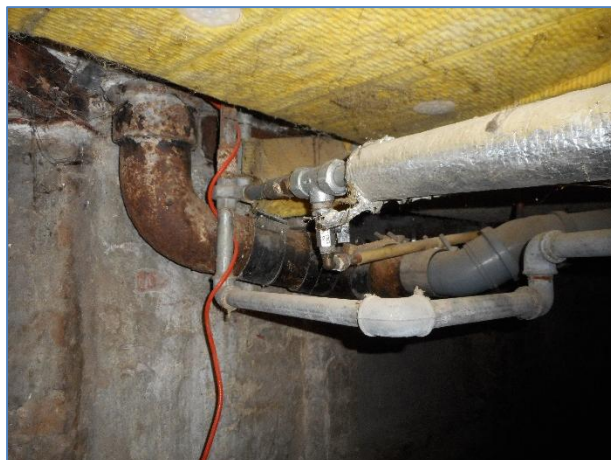
Foto 2: Faldstamme i kælder

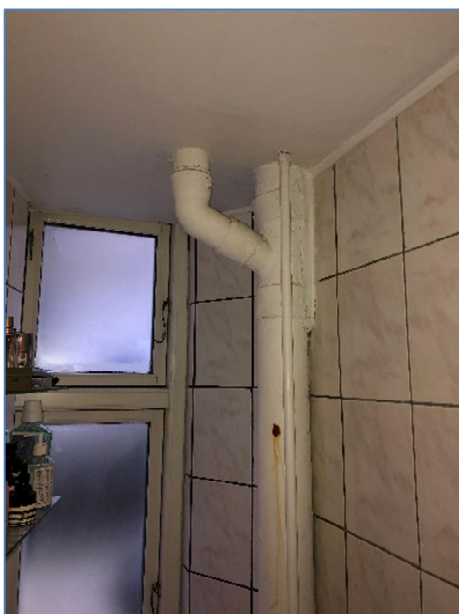
Foto 3: Faldstamme i bolig

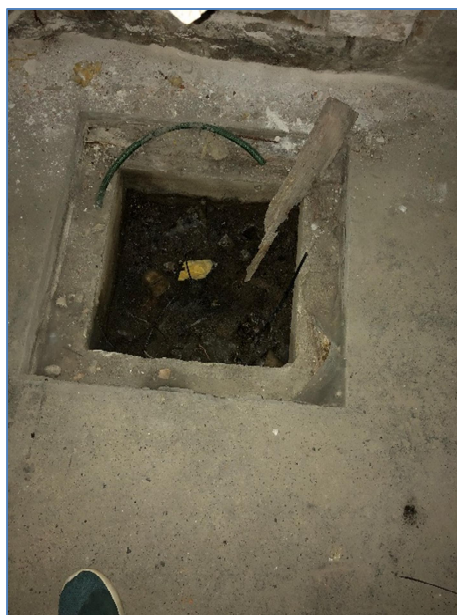
Foto 4: Opsamlingsbrønd/stikdræn

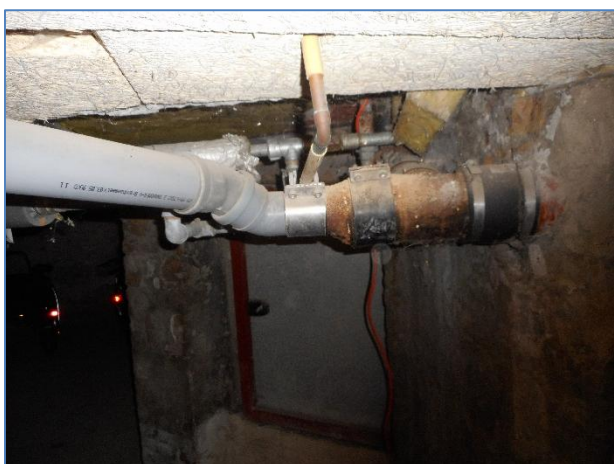
Foto 5: Faldstamme i kælder

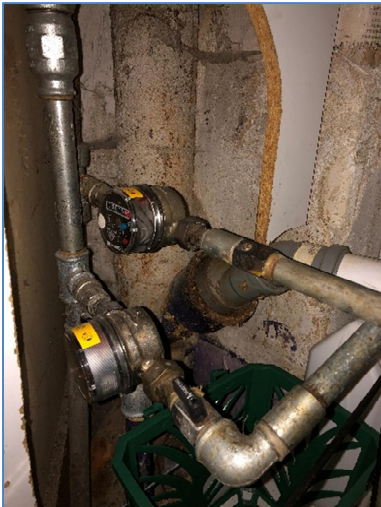
Foto 1: Stigstreng i bolig

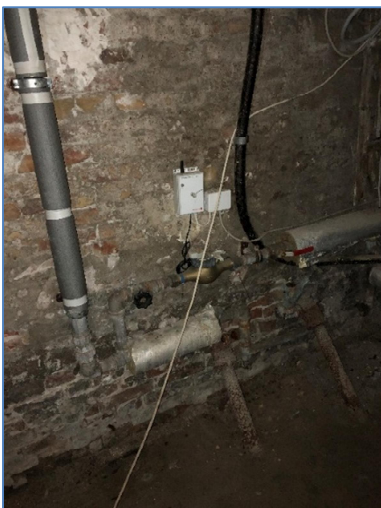
Foto 3: Vandmåler i kælder

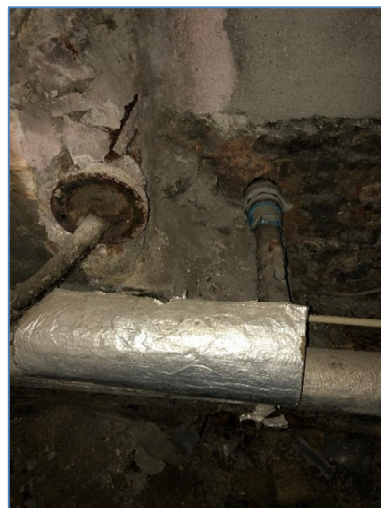
Foto 4: Koldvand fordelingsledning

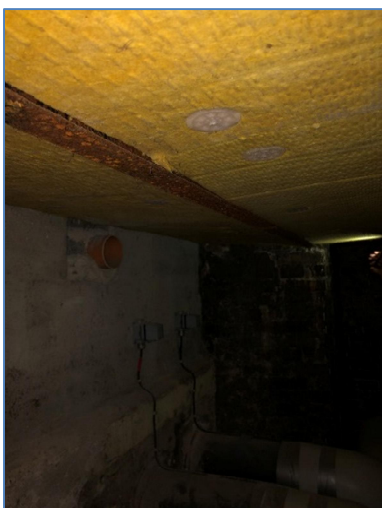
Foto 3: Kælder naturlig ventilation

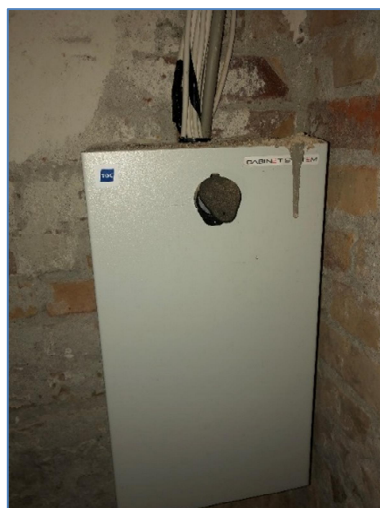
Foto 4: Internettavle

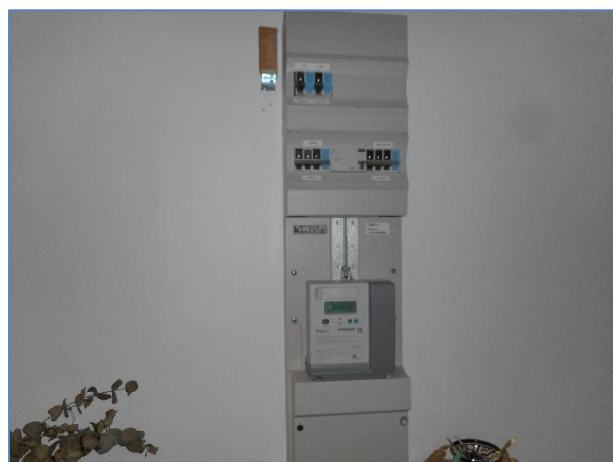
Foto 6: Måletavle i lejlighed

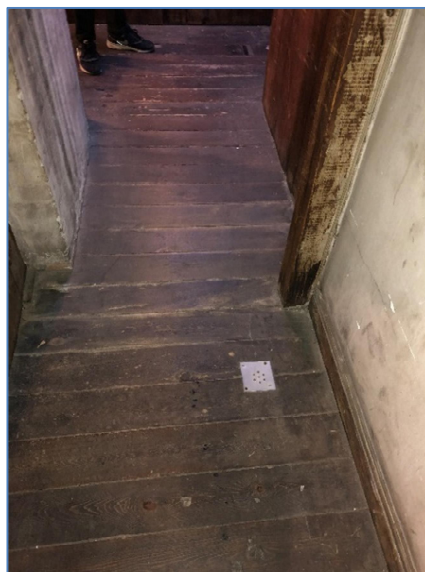
Foto 4: Gulv evt. med isolering

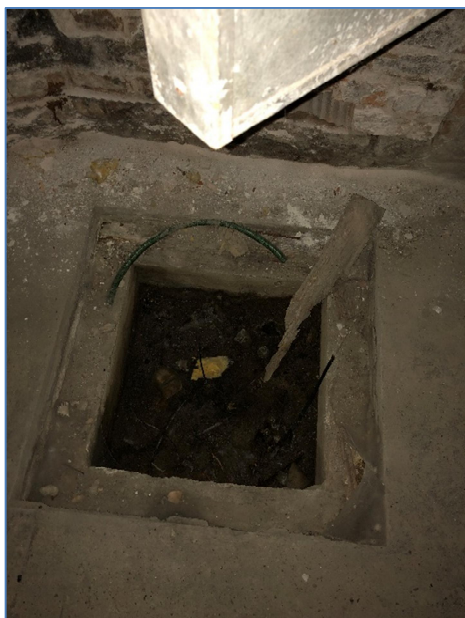
Foto 3: Evt. kælder dræn
